## **Биологическое повреждение кровельных конструкций. Возможные причины и опасные последствия**

*Е.В. Богомолова, кандидат биологических наук, эксперт-миколог, старший научный сотрудник Ботанического института им. В.Л. Комарова РАН*

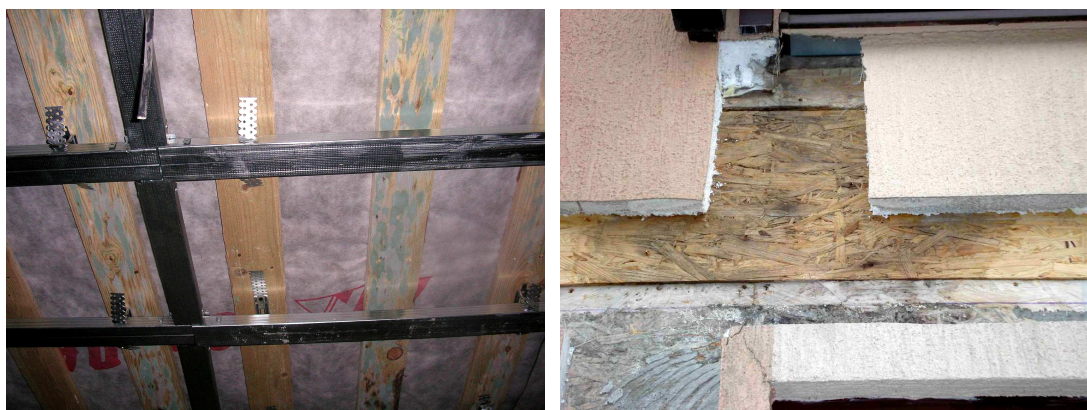
В последние годы широчайшие масштабы приобрела проблема плесневого поражения кровельных конструкций, а также стеновых конструкций, выполненных по многослойной технологии, с применением комплекса гидро- и теплоизоляционных материалов:

Единственной причиной данной проблемы является намокание материалов из-за протечек (например, при некачественном монтаже врезных конструкций – мансардных окон, подоконных отливов, козырьков и пр.), либо из-за образования конденсата. Если в первом случае решение проблемы достаточно очевидно – следует качественно выполнять монтаж конструкций, то во втором случае проблемы возникают не только на готовых объектах, но и в процессе строительства. В ходе комплекса строительных и отделочных работ, особенно в холодное время года, часто возникает ситуация, когда отсутствует контроль влажности воздуха, и нет должного проветривания. В результате этого относительно теплый влажный воздух поднимается на уровень кровли, где, соприкасаясь с холодными конструкциями, конденсируется. Такое часто случается, в частности, при врезке мансардных окон в «пирог» кровли в зимнее время (при наличии оконных и дверных заполнений и плюсовой температуре внутри здания). Герметичность слоев пароизоляции кровли нарушается, влажный воздух попадает в толщу «пирога» и быстро конденсируется на холодных частях по всей площади кровли. Образование конденсата приводит к развитию колоний плесени на всех влажных конструкциях. Сроки возникновения колоний с развитым «пылящим» спороношением – от 5-7 дней с начала намокания. Важно понимать, что грибы могут развиваться не только на субстратах, которые они разлагают («съедают»), но и на любых поверхностях, в каплях конденсата. Так, например, они могут разрастаться на оконных стеклах в каплях конденсата. Поэтому часть материалов можно отнести к биоразлагаемым, грибное поражение на них приводит к изменению свойств и утрате прочности структуры (необратимое биоповреждение). Другие же материалы служат просто матрицей для роста грибов. После механического удаления биообрастания с поверхности таких материалов сам материал остается неповрежденным и может использоваться по назначению. Однако за счет этого свойства масштабы биопоражения зачастую принимают впечатляющий характер.

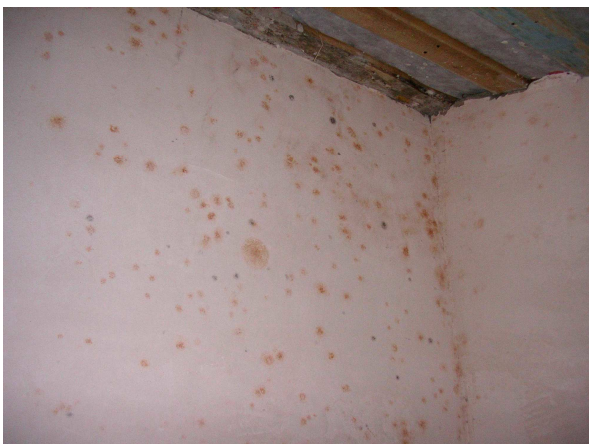
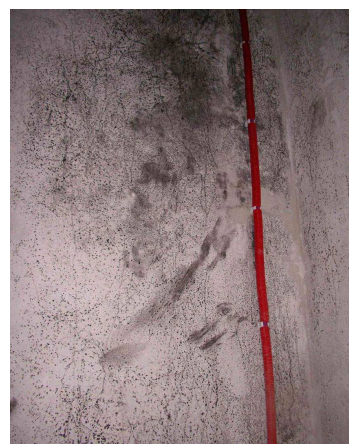
В нашей практике мы часто встречаемся с ситуациями, когда многие строители недооценивают масштаб и значимость проблемы плесневого поражения, полагая, что это не более, чем «безвредный», «эстетический» дефект. Однако же, это совершенно не так. Во-первых, массовое плесневое поражение на конструкциях приводит к попаданию спор грибов в воздух, что крайне опасно для здоровья людей (см. Санитарно-эпидемиологические правила СП 1.3.2885-11). Контакт со спорами плесени вызывает у людей аллергии, дерматиты, бронхиты, а также, в некоторых случаях, глубокие микозы внутренних органов, что чревато летальным исходом. Но и это – лишь часть проблемы. Пораженные части постройки служат источником заражения для всего здания в целом, так как споры легко разносятся с воздухом по всем этажам. Помимо кровли или фасада, поражение начинает развиваться на стенах и потолках, на штукатурном слое и отделочных материалах:

И в этом случае удалить его можно только путем полного демонтажа штукатурного слоя и иных пораженных материалов, так как поверхностная обработка антисептиками эффективна на малой глубине, до 0,3 – 0,5 см. Также важно понимать, что споры грибов аллергенны в любом состоянии, в том числе, будучи мертвыми, так как их аллергенность связана с наличием определенных химических соединений в клеточной стенке грибов (хитин, бета-глюканы, и т.д.). Поэтому, даже если уничтожить грибы антисептиком (биоцидом), все равно надо механически очищать от их спор все поверхности, что чаще всего на практике возможно только путем полного демонтажа зараженных конструкций. Массовое плесневое поражение, на стадии глубокого проникновения в толщу субстрата, следует ликвидировать только путем удаления пораженного материала, что зафиксировано в строительных правилах СП 28.13330.2012 «Защита строительных конструкций от коррозии. Актуализированная редакция СНиП 2.03.11-85», и в РВСН 20-01-2006 Санкт-Петербург (ТСН-20-303-2006 Санкт-Петербург) «Защита строительных конструкций, зданий и сооружений от агрессивных химических и биологических воздействий окружающей среды».
